Viaduto Batalha dos Guararapes: Uma análise técnica do acidente no Bloco do Pilar P3

Batalha dos Guararapes Viaduct: Technical analyse of accident in block of Pillar P3

Leandro Cupertino Correia (1); Raul Neuenschwander (2); Ayrton Hugo de Andrade e Santos (3)

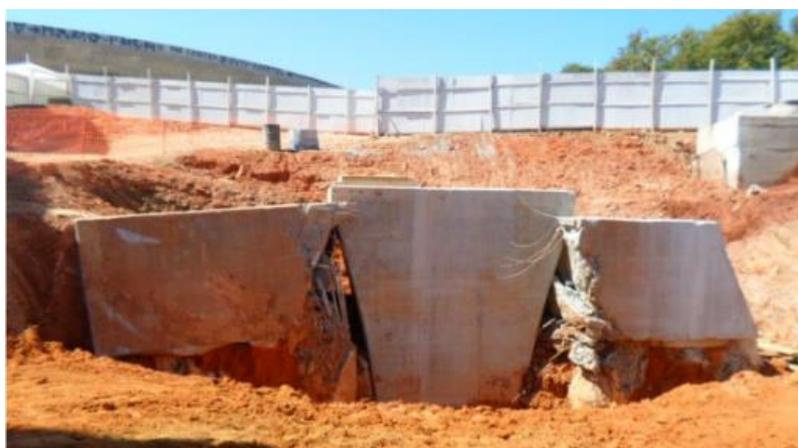
Figura 2 – Detalhe bloco cisalhado (CONSOL(2014)).

O Pilar P3, com cerca de 7,0 metros de altura, localizado à margem da Av. Dom Pedro I, punccionou o bloco de coroamento onde estava apoiado. Este bloco estava interligado a 10 estacas dispostas em duas linhas paralelas e foi cisalhado abruptamente, quando o pilar afundou cerca de 6,0 metros no terreno, conforme apresentado na figura 2.

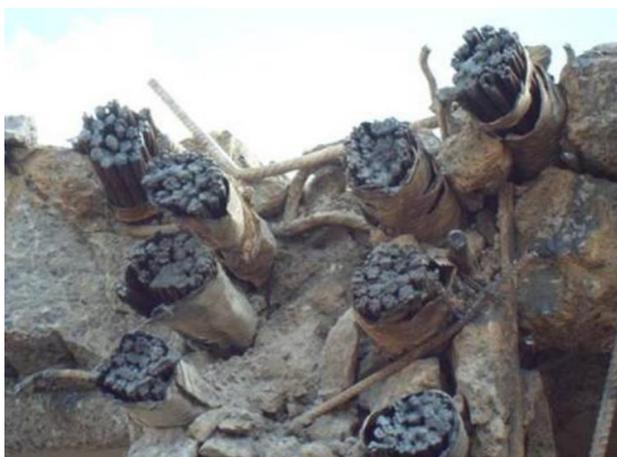
O que ficou constatado durante a perícia técnica, ocorrida após a queda do viaduto, é que não houve o preenchimento adequado das bainhas antes da retirada do escoramento, conforme pode ser visto na figura 3, comprometendo a capacidade resistente da seção

uma vez que não houve aderência entre o concreto armado e as cordoalhas, para resistir aos esforços impostos à estrutura (LIMA, 2014).

Figura 3 – Detalhe dos cabos e cordoalhas, sem indícios de injeção de nata de cimento (LIMA (2014)).

Por outro lado, o não preenchimento das bainhas prejudicou a ligação mecânica das cordoalhas com o concreto da estrutura, não garantindo uma aderência adequada. Deste modo, observa-se que o funcionamento da protensão para contribuir na resistência aos esforços impostos à estrutura de concreto não foi o esperado. O preenchimento adequado evitaria que o possível dano existente em uma seção se propagasse por todo o viaduto, como ocorreu.

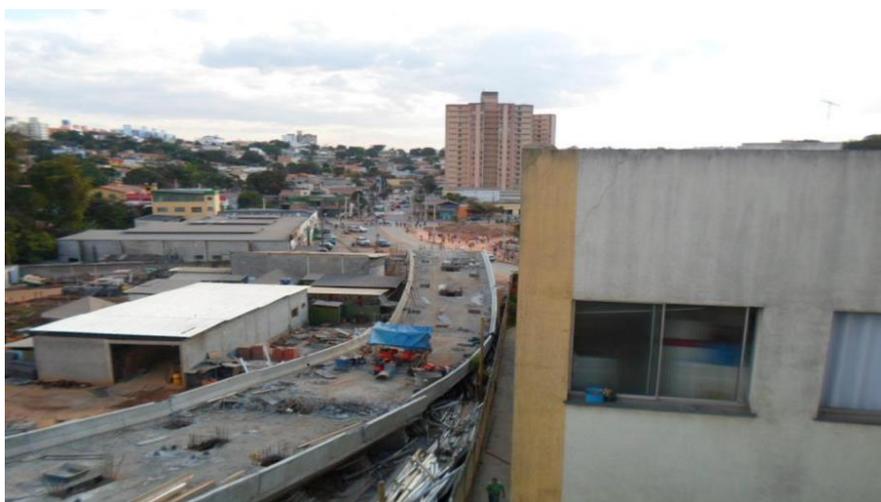
Após a queda do viaduto foram observados diversos furos realizados na face superior do tabuleiro das duas alças do viaduto, como pode ser visto na figura 4. A justificativa para a abertura destes furos ainda é dúbia, mas suspeita-se que os mesmos foram realizados com o intuito de possibilitar a retirada das formas internas e a aplicação da protensão nos cabos ancorados no interior do caixão fechado (LIMA, 2014).

Figura 4 – Vista de parte do tabuleiro desmoronado, onde é possível notar as aberturas provisórias executadas na laje superior do tabuleiro (LIMA (2014)).

Analisando o projeto e a execução da obra é possível dizer que as falhas comentadas neste trabalho potencializaram o colapso estrutural ocorrido. As aberturas na laje superior do tabuleiro, que deveriam ser executadas na laje inferior, principalmente por se tratar de seção caixão em estrutura protendida, comprometeram a rigidez da estrutura. No projeto havia a previsão de aberturas definitivas, para inspeção e manutenção do viaduto, posicionadas em zonas de menor momento fletor, mas a forma, o local e a quantidade de aberturas comprometeram a estabilidade da estrutura, contribuindo para concentrar cargas no bloco do pilar P3.

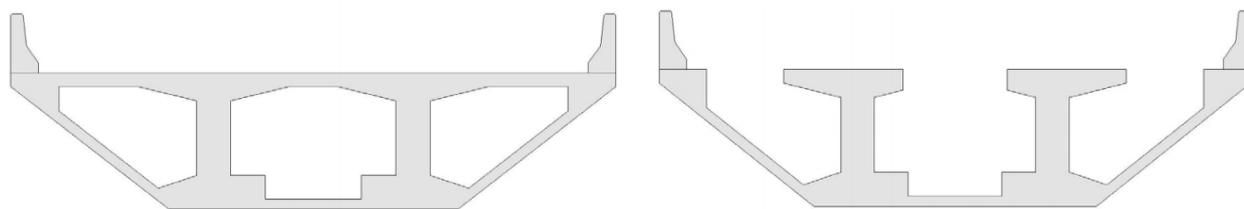
Figura 5 – Seção transversal projetada e seção transversal executada (CONSOL(2014)).

Acredita-se que esses furos, nos locais que foram realizados, comprometeram significativamente as características geométricas da seção transversal do conjunto longarina/tabuleiro, conforme representado pela figura 5. As aberturas implicaram num reposicionamento do centro de gravidade, o que resultou no aumento das tensões de compressão na laje superior.

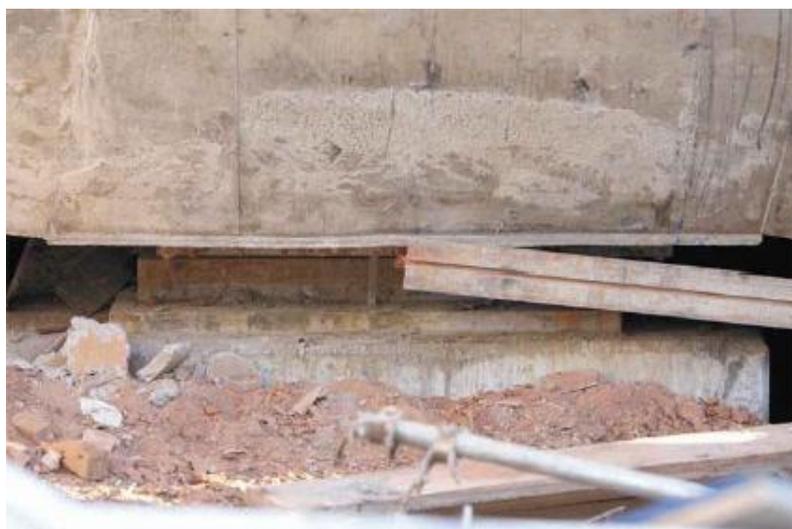
São os elementos colocados entre a infraestrutura e a superestrutura, com o intuito de transmitir as reações de apoio e permitir movimentos da superestrutura (VALEC, 2008). Os aparelhos de apoio usados na execução da obra (Figura 6) foram diferentes dos indicados no projeto, o que implicou em movimentações horizontais exageradas e resultou em deformações excessivas das peças. Estas peças deveriam ter sido niveladas através de cunhas de nivelamento específicas para os apoios, entretanto acredita-se que não foram utilizadas conforme projetado.

Figura 6 – Detalhe do aparelho de apoio executado (LIMA (2014)).

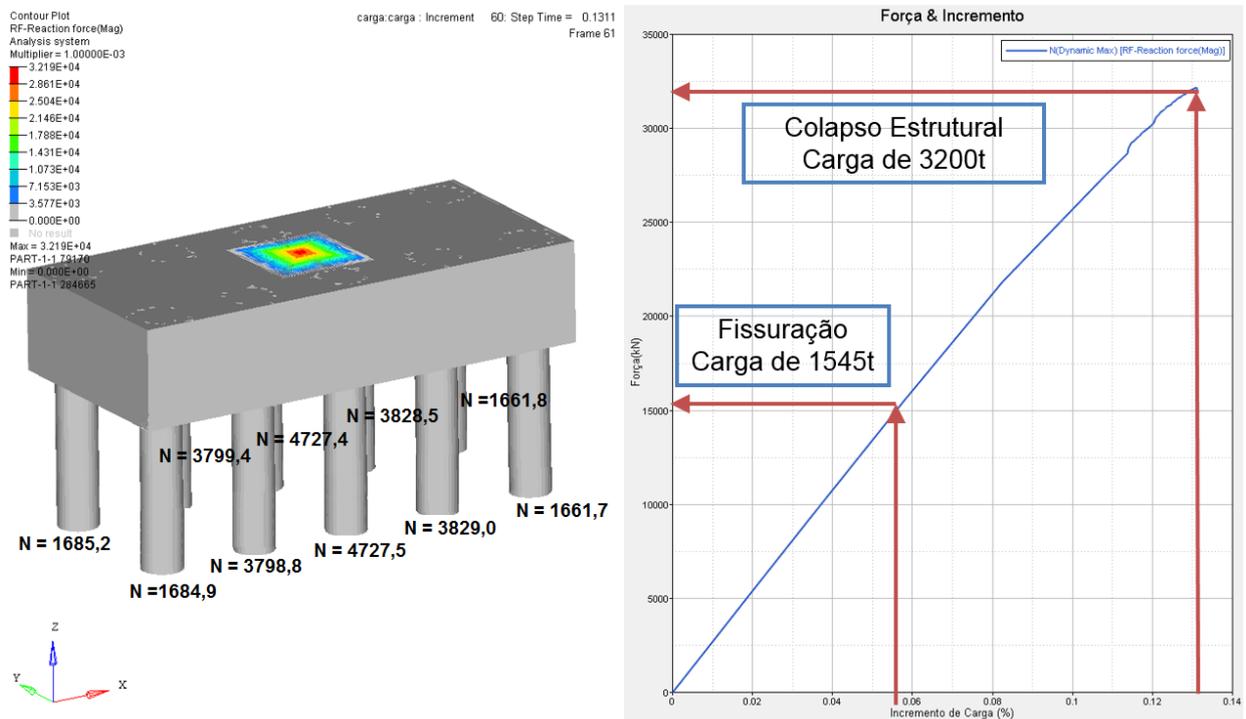
Figura 13 – Análise do bloco conforme construído

Pela simulação realizada foi possível determinar a carga máxima resistida pelo bloco, a distribuição dos esforços nas estacas, bem como o modo de ruptura do bloco. Observou-se que a fissuração ocorreu para uma carga entre de 1545 a 1600 toneladas quando a tensão de tração no concreto atingiu o valor máximo de 2,9 MPa (Figura 13). Para essa simulação a carga máxima resistida pelo bloco foi de 3200 toneladas.

Nota-se, pelos valores de carga nas estacas, que o bloco não distribuiu adequadamente os esforços e isso ocorreu devido à não formação adequada das bielas de compressão. Na armadura, observa-se que a máxima tensão obtida foi de 501 MPa (Figura 14). Mesmo estando no início do escoamento à evolução de tensões pelo incremento é rápida, indicando uma alta taxa de deformação plástica até a ruptura total da armadura.

Verifica-se pela modelagem que os pontos que foram submetidos a maiores tensões encontram-se próximos ao contato do pilar com o bloco, indicando a necessidade de uma armadura de cisalhamento (punção) neste local para absorção dos esforços.

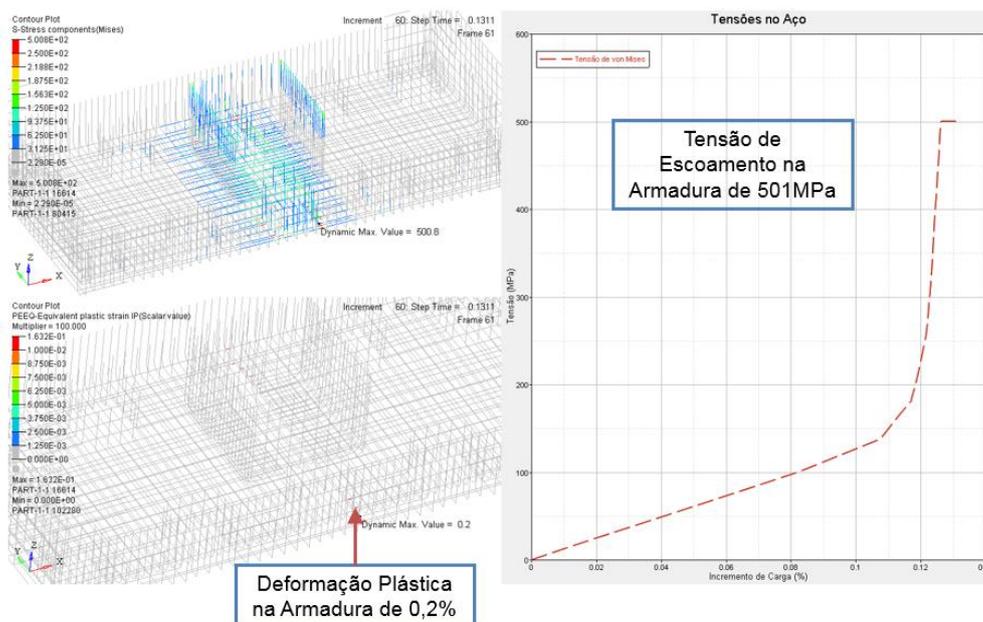
Figura 14 – Solicitação da armadura a uma carga de 3200 toneladas

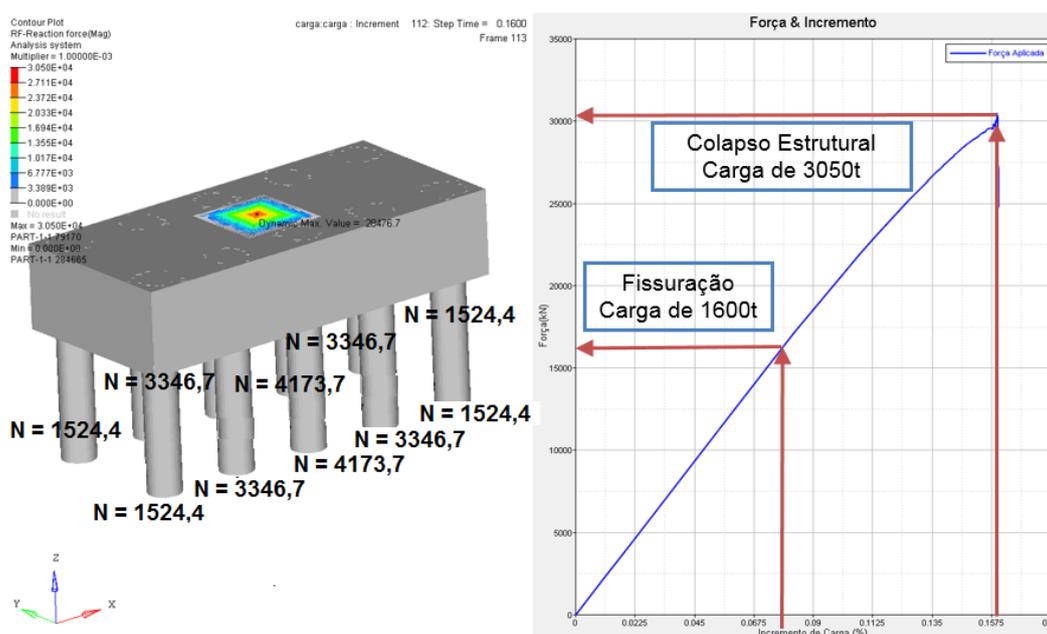
Para essa simulação foram consideradas as dimensões estabelecidas no projeto do bloco, da mesma forma que o modelo anterior, porém não foram inseridas as armaduras. Nesta simulação, observa-se que a fissuração ocorre para uma carga de 1600 toneladas quando a tensão de tração no concreto atinge o valor máximo de 2,9 MPa (Figura 15). A carga máxima resistida pelo bloco é de 3050 toneladas.

Pelos resultados apresentados na figura 15, observa-se que a carga de fissuração e a carga de ruptura tiveram valores próximos dos valores obtidos para o bloco conforme construído. A distribuição das cargas nas estacas, nos dois modelos, indica que a geometria do bloco deveria ser diferente para possibilitar uma distribuição uniforme, formando as bielas de compressão. A comparação dos resultados do bloco conforme projetado e sem armadura indica que o papel da armadura não foi efetivo, mas que as cargas atuantes no viaduto (peso próprio) não levariam o mesmo à ruptura, mesmo que ele fosse executado sem nenhuma armadura. Essa constatação contrapõe a informação divulgada na imprensa, que o aumento da taxa de armadura por si só seria suficiente para evitar o acidente.

Figura 15 – Solicitação do concreto a uma carga de 3050 toneladas

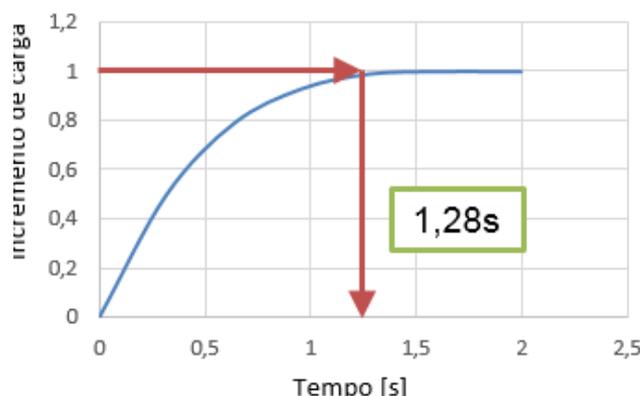
Considerando o bloco segundo a geometria fornecida pelo projeto e com a armadura executada, foi aplicada uma carga dinâmica de 4000 toneladas durante um intervalo de tempo de 2 segundos. A carga no bloco atingiu o valor máximo em 1,28 s e permaneceu constante até o fim do processamento.

A representação realizada na figura 16 é compatível com os dados relatados *in loco*, demonstrando que realmente pode ter ocorrido uma carga dinâmica quando da ruptura.

Figura 16 – Incremento de Carga ao longo do tempo no modelo submetido a carga dinâmica

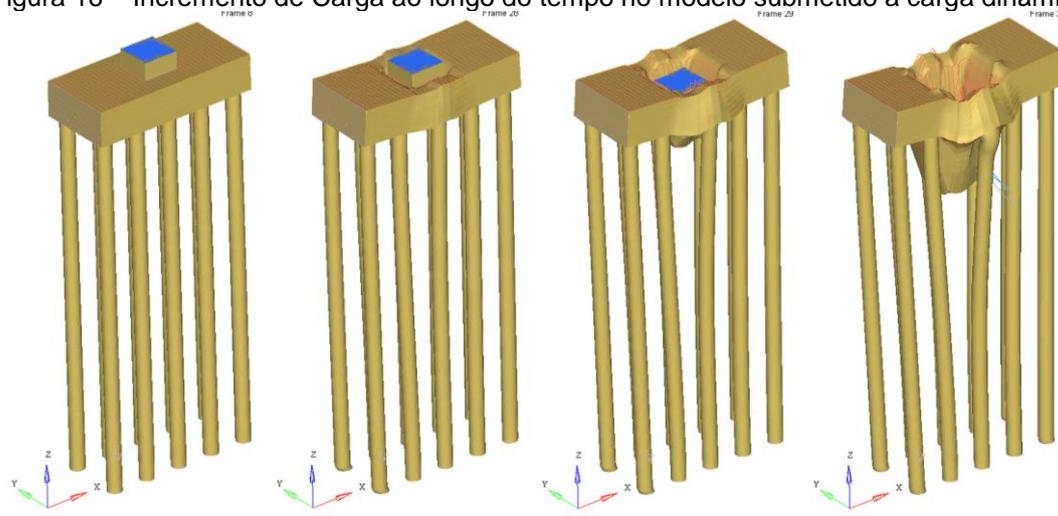
Figura 17 – Modelo submetido a carga dinâmica

A figura 16 apresenta o tempo gasto para alcance da carga limite e a figura 17 apresenta como ocorreu a falha no bloco quando da simulação da carga dinâmica.

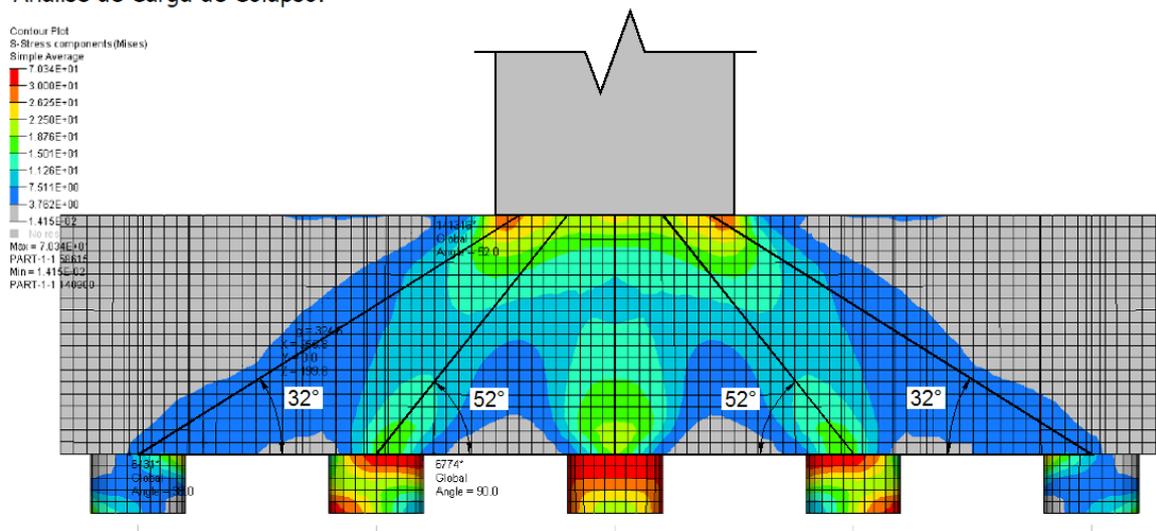
Analisando o comportamento das estacas e a formação das bielas no bloco por meio da simulação numérica realizada, observa-se que as estacas das extremidades não foram solicitadas adequadamente, sendo indicado que elas foram carregadas cerca de 5,4% do carregamento total de 3200 toneladas. Além disso, as bielas formadas no bloco do Pilar P3 (Figura 18) para as estacas das extremidades a inclinação delas foi cerca de 32° e para as estacas intermediárias a inclinação das mesmas foram cerca de 52°.

Figura 18 – Inclinação da Biela no bloco do Pilar P3

Por fim, quando analisadas as bielas de compressão, conforme orienta a NBR 6118:2007, percebe-se nitidamente que a distribuição de cargas nas estacas não é uniforme, concentrando carga preponderantemente nas estacas centrais.

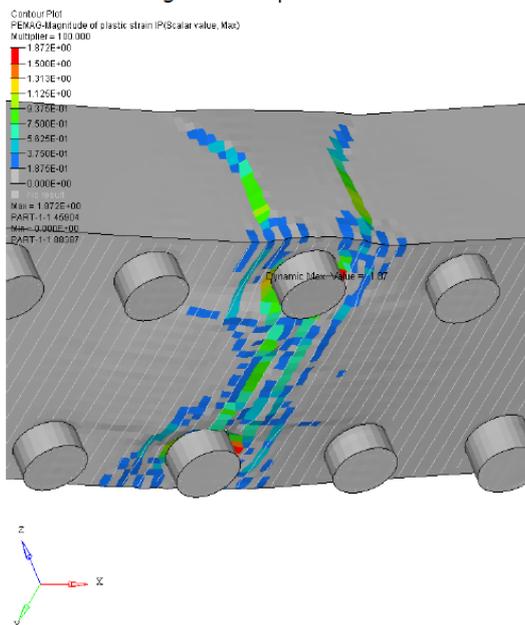
Pela simulação numérica foi possível descrever o modo de ruptura do modelo, sendo constatado que este confirma o modo de ruptura do acidente. A figura 19 apresenta este modo de ruptura.

Figura 19 – Modo de ruptura do bloco do Pilar P3

O modo de ruptura do bloco é o mesmo nos três modelos analisados e confirma o modo de ruptura do acidente.

Uma das possibilidades para combater a ocorrência do puncionamento, seria a adoção de uma altura maior para o bloco, ou uma geometria mais quadrada para o mesmo, atendendo assim as recomendações da NBR 6118:2014, no que se refere ao dimensionamento de blocos rígidos de coroamento.
