Viaduto Batalha dos Guararapes: Uma análise técnica do acidente no Bloco do Pilar P3

Batalha dos Guararapes Viaduct: Technical analyse of accident in block of Pillar P3

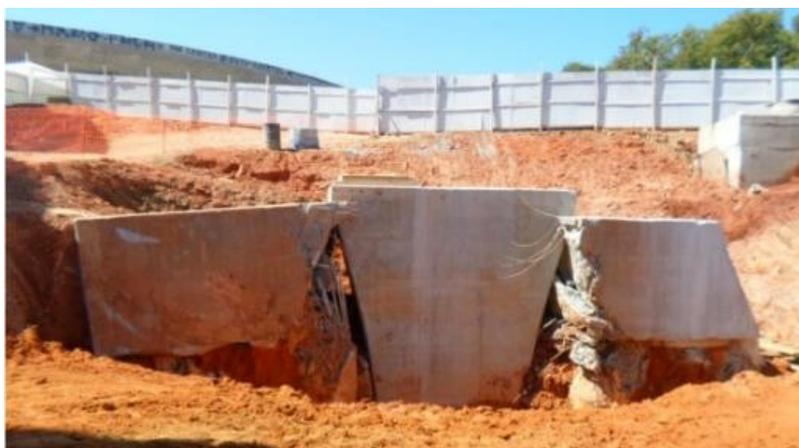
O Pilar P3, com cerca de 7,0 metros de altura, localizado à margem da Av. Dom Pedro I, punccionou o bloco de coroamento onde estava apoiado. Este bloco estava interligado a 10 estacas dispostas em duas linhas paralelas e foi cisalhado abruptamente, quando o pilar afundou cerca de 6,0 metros no terreno, conforme apresentado na figura 2.

Figura 2 – Detalhe bloco cisalhado (CONSOL(2014)).

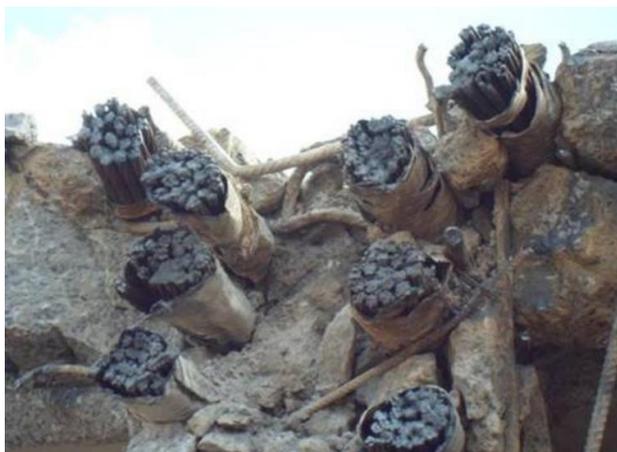
O que ficou constatado durante a perícia técnica, ocorrida após a queda do viaduto, é que não houve o preenchimento adequado das bainhas antes da retirada do escoramento, conforme pode ser visto na figura 3, comprometendo a capacidade resistente da seção

uma vez que não houve aderência entre o concreto armado e as cordoalhas, para resistir aos esforços impostos à estrutura (LIMA, 2014).

Figura 3 – Detalhe dos cabos e cordoalhas, sem indícios de injeção de nata de cimento (LIMA (2014)).

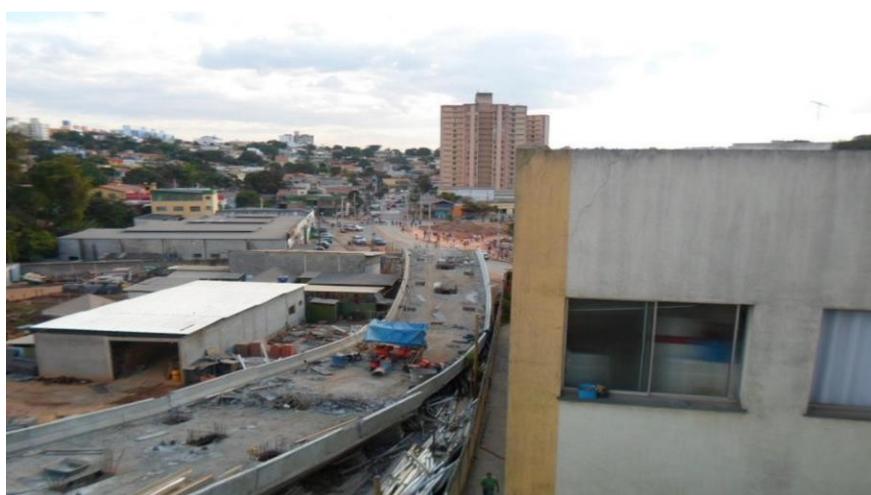
Após a queda do viaduto foram observados diversos furos realizados na face superior do tabuleiro das duas alças do viaduto, como pode ser visto na figura 4. A justificativa para a abertura destes furos ainda é dúbia, mas suspeita-se que os mesmos foram realizados com o intuito de possibilitar a retirada das formas internas e a aplicação da protensão nos cabos ancorados no interior do caixão fechado (LIMA, 2014).

Figura 4 – Vista de parte do tabuleiro desmoronado, onde é possível notar as aberturas provisórias executadas na laje superior do tabuleiro (LIMA (2014)).

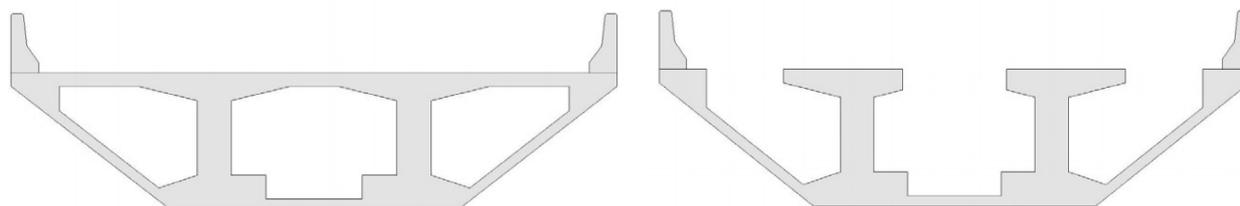
Acredita-se que esses furos, nos locais que foram realizados, comprometeram significativamente as características geométricas da seção transversal do conjunto longarina/tabuleiro, conforme representado pela figura 5. As aberturas implicaram num reposicionamento do centro de gravidade, o que resultou no aumento das tensões de compressão na laje superior.

Figura 5 – Seção transversal projetada e seção transversal executada (CONSOL(2014)).

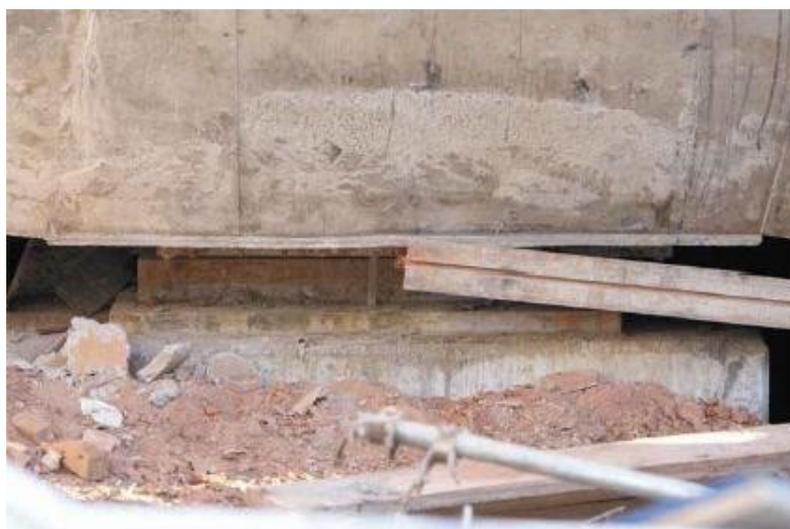
São os elementos colocados entre a infraestrutura e a superestrutura, com o intuito de transmitir as reações de apoio e permitir movimentos da superestrutura (VALEC, 2008). Os aparelhos de apoio usados na execução da obra (Figura 6) foram diferentes dos indicados no projeto, o que implicou em movimentações horizontais exageradas e resultou em deformações excessivas das peças. Estas peças deveriam ter sido niveladas através de cunhas de nivelamento específicas para os apoios, entretanto acredita-se que não foram utilizadas conforme projetado.

Figura 6 – Detalhe do aparelho de apoio executado (LIMA (2014)).

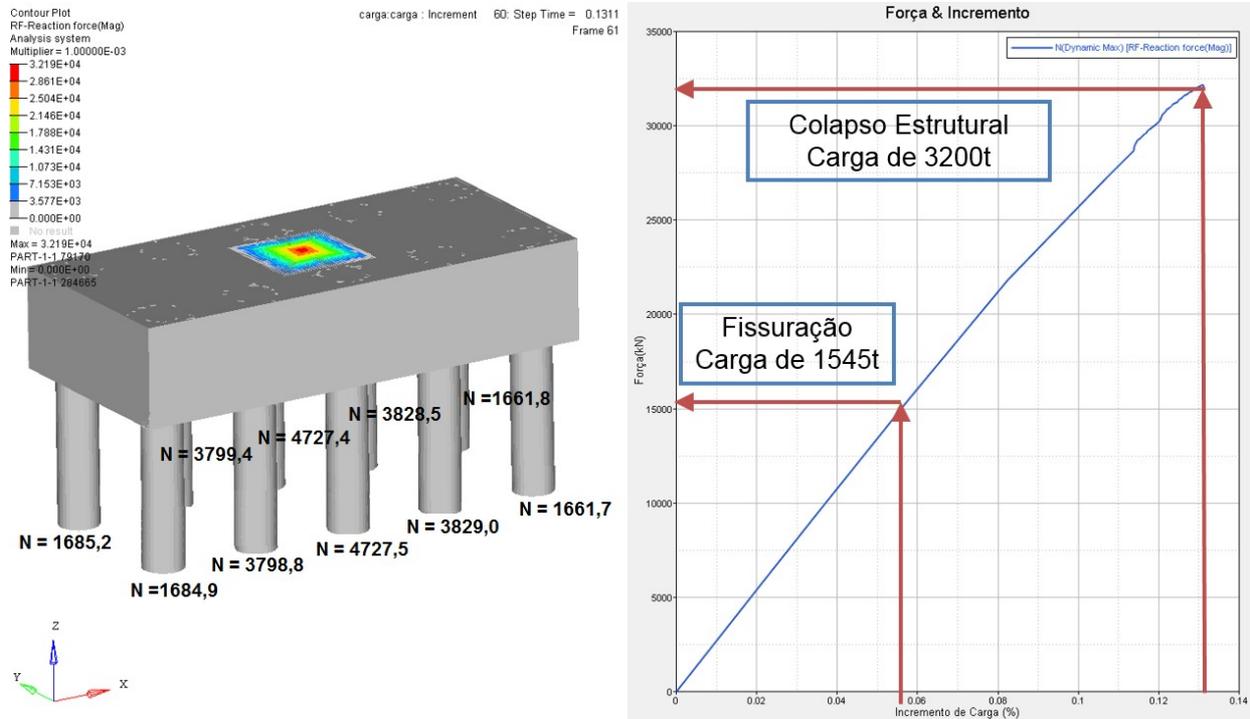
Figura 13 – Análise do bloco conforme construído

Pela simulação realizada foi possível determinar a carga máxima resistida pelo bloco, a distribuição dos esforços nas estacas, bem como o modo de ruptura do bloco. Observou-se que a fissuração ocorreu para uma carga entre de 1545 a 1600 toneladas quando a tensão de tração no concreto atingiu o valor máximo de 2,9 MPa (Figura 13). Para essa simulação a carga máxima resistida pelo bloco foi de 3200 toneladas.

Nota-se, pelos valores de carga nas estacas, que o bloco não distribuiu adequadamente os esforços e isso ocorreu devido à não formação adequada das bielas de compressão. Na armadura, observa-se que a máxima tensão obtida foi de 501 MPa (Figura 14). Mesmo estando no início do escoamento à evolução de tensões pelo incremento é rápida, indicando uma alta taxa de deformação plástica até a ruptura total da armadura.

Verifica-se pela modelagem que os pontos que foram submetidos a maiores tensões encontram-se próximos ao contato do pilar com o bloco, indicando a necessidade de uma armadura de cisalhamento (punção) neste local para absorção dos esforços.

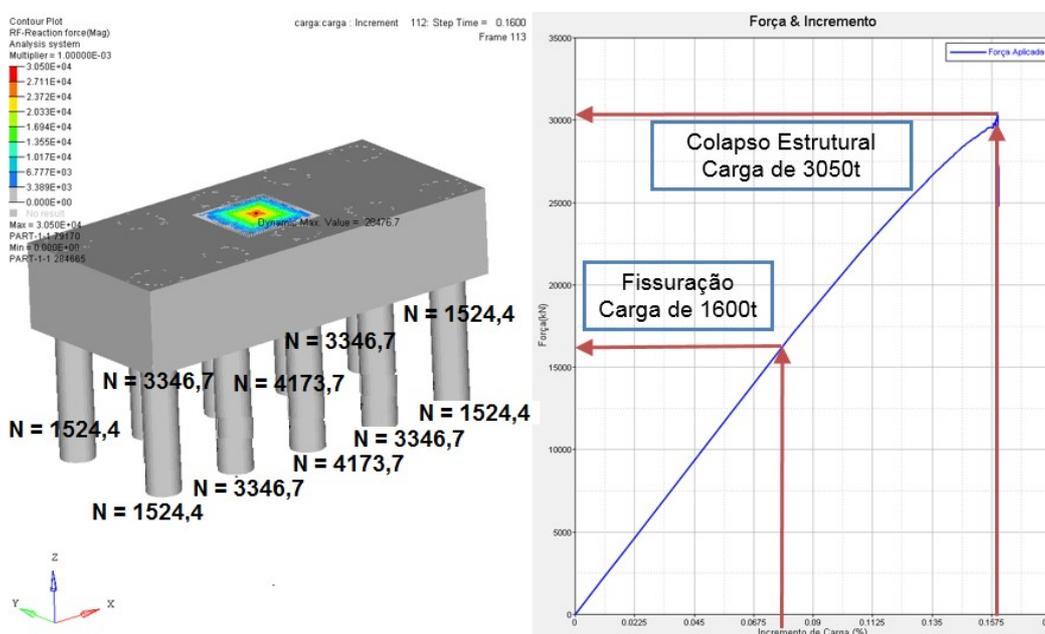
Figura 15 – Sollicitação do concreto a uma carga de 3050 toneladas

Para essa simulação foram consideradas as dimensões estabelecidas no projeto do bloco, da mesma forma que o modelo anterior, porém não foram inseridas as armaduras. Nesta simulação, observa-se que a fissuração ocorre para uma carga de 1600 toneladas quando a tensão de tração no concreto atinge o valor máximo de 2,9 MPa (Figura 15). A carga máxima resistida pelo bloco é de 3050 toneladas.

Pelos resultados apresentados na figura 15, observa-se que a carga de fissuração e a carga de ruptura tiveram valores próximos dos valores obtidos para o bloco conforme construído. A distribuição das cargas nas estacas, nos dois modelos, indica que a geometria do bloco deveria ser diferente para possibilitar uma distribuição uniforme, formando as bielas de compressão. A comparação dos resultados do bloco conforme projetado e sem armadura indica que o papel da armadura não foi efetivo, mas que as cargas atuantes no viaduto (peso próprio) não levariam o mesmo à ruptura, mesmo que ele fosse executado sem nenhuma armadura. Essa constatação contrapõe a informação divulgada na imprensa, que o aumento da taxa de armadura por si só seria suficiente para evitar o acidente.

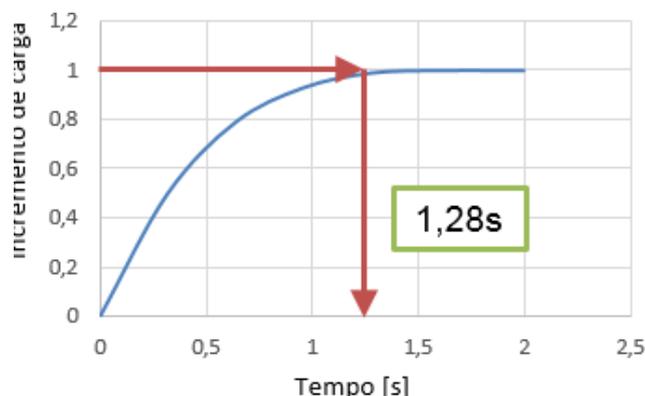
Figura 16 – Incremento de Carga ao longo do tempo no modelo submetido a carga dinâmica

A representação realizada na figura 16 é compatível com os dados relatados *in loco*, demonstrando que realmente pode ter ocorrido uma carga dinâmica quando da ruptura.

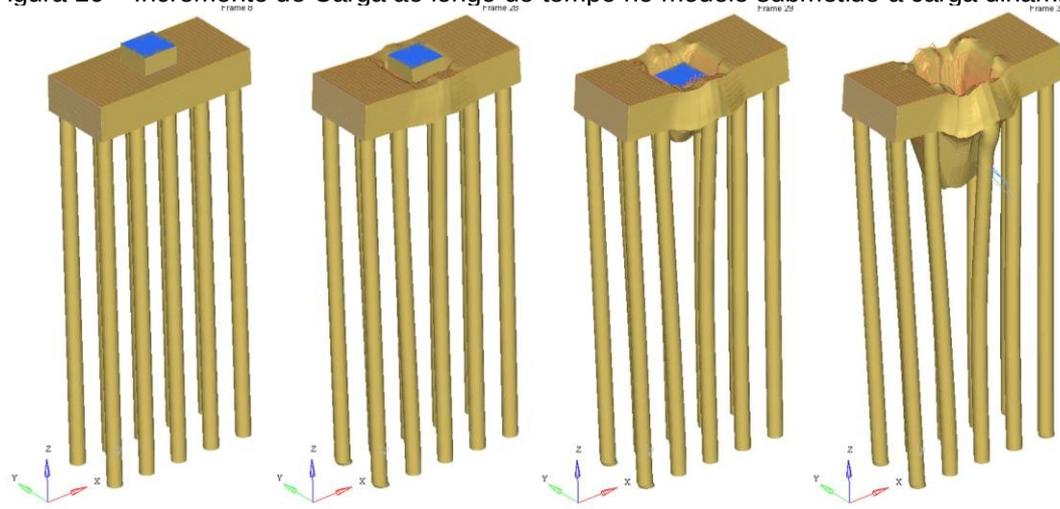
Figura 17 – Modelo submetido a carga dinâmica

A figura 16 apresenta o tempo gasto para alcance da carga limite e a figura 17 apresenta como ocorreu a falha no bloco quando da simulação da carga dinâmica.

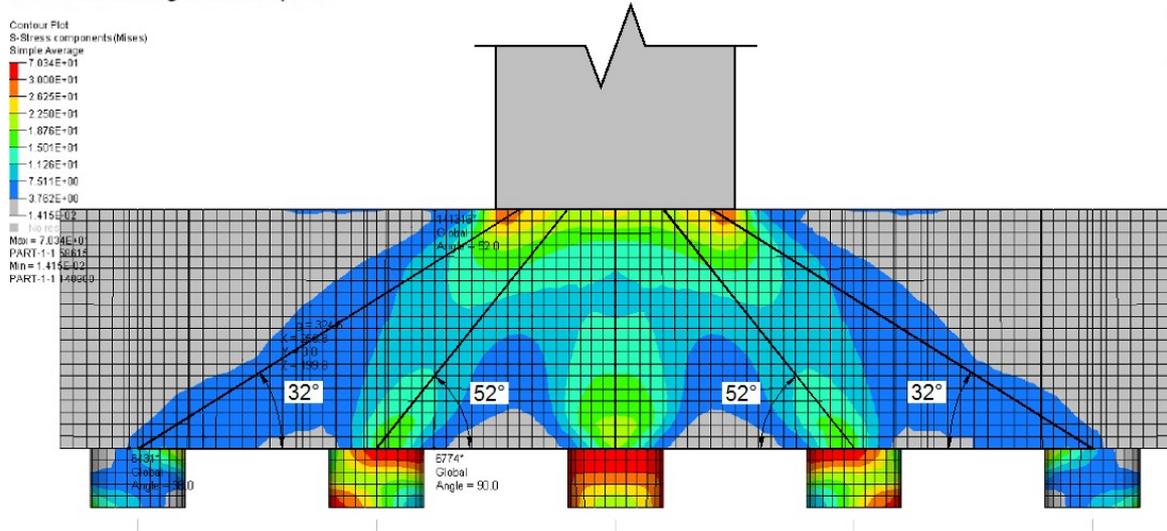
Figura 18 – Inclinação da Biela no bloco do Pilar P3

Analisando o comportamento das estacas e a formação das bielas no bloco por meio da simulação numérica realizada, observa-se que as estacas das extremidades não foram solicitadas adequadamente, sendo indicado que elas foram carregadas cerca de 5,4% do carregamento total de 3200 toneladas. Além disso, as bielas formadas no bloco do Pilar P3 (Figura 18) para as estacas das extremidades a inclinação delas foi cerca de 32° e para as estacas intermediárias a inclinação das mesmas foram cerca de 52°.

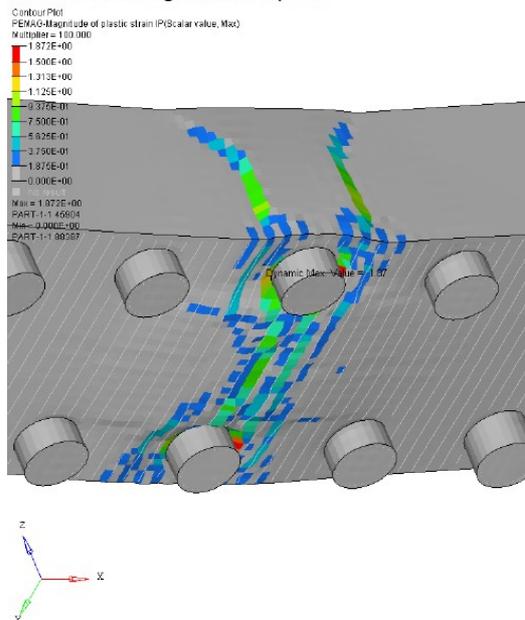
Figura 19 – Modo de ruptura do bloco do Pilar P3

Pela simulação numérica foi possível descrever o modo de ruptura do modelo, sendo constatado que este confirma o modo de ruptura do acidente. A figura 19 apresenta este modo de ruptura.

Uma das possibilidades para combater a ocorrência do puncionamento, seria a adoção de uma altura maior para o bloco, ou uma geometria mais quadrada para o mesmo, atendendo assim as recomendações da NBR 6118:2014, no que se refere ao dimensionamento de blocos rígidos de coroamento.
