## ANÁLISE EXPERIMENTAL DE LAJES COGUMELO NERVURADAS DE CONCRETO ARMADO COM PILARES METÁLICOS

Foram analisadas experimentalmente oito lajes cogumelo nervuradas de concreto armado com pilares centrais metálicos, submetidas a carregamento simétrico, com o objetivo de se investigar o comportamento ao esforço cortante nas nervuras e comportamento à punção na região maciça das lajes.

As lajes eram quadradas com 1850 mm de lado e espessura de 130 mm, com um pilar central metálico constituído por dois perfis "I" (100 x 80 x 3,5 mm) solidarizados, e um capitel metálico (300 x 240 x 10 mm) para a transferência de carga para a laje. As nervuras possuíam espaçamento entre eixos igual a 300 mm e seção transversal com 50 mm de largura e 130 mm de altura. O espaço entre as nervuras foi preenchido com blocos de EPS.

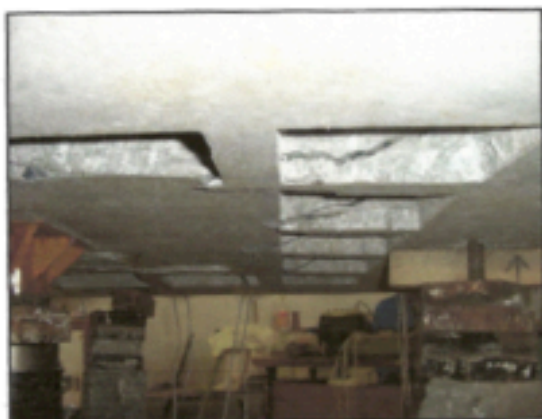
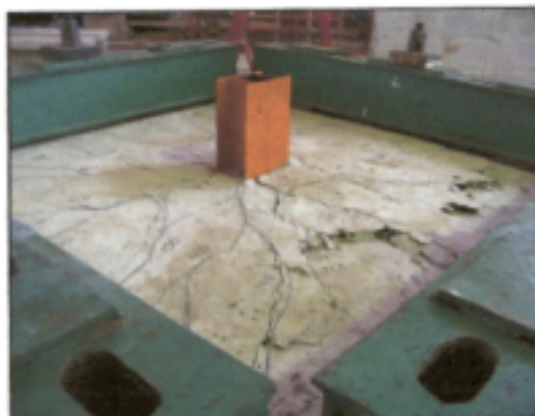
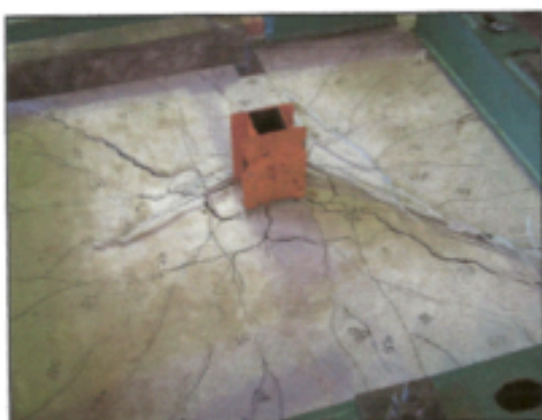
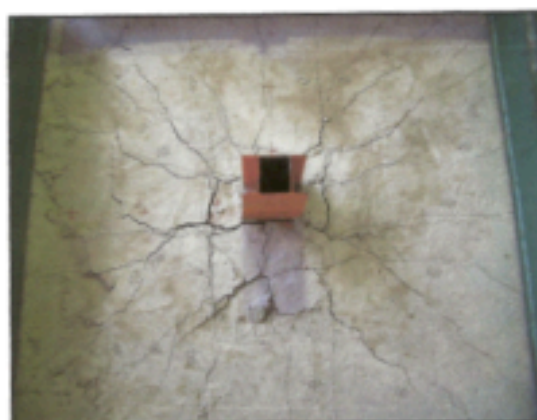
As lajes LR-1 e LR-2 (de referência) e a laje LD-1 (com fibra de aço incorporado ao concreto) apresentaram o modo de ruptura por flexão\* (escoamento da armadura de flexão) / cisalhamento nas nervuras, com a ruptura ocorrendo subitamente em algumas nervuras (ver Fig. 13a). A laje LD-2 (com fibra de aço incorporado ao concreto) apresentou "ruptura por flexão" típica por deformação plástica excessiva (DPE), e o modo de ruptura dessa laje foi classificado como simétrico para diferenciá-la da laje LAC-1 (pino para cima), que apresentou basicamente o mesmo tipo de "ruptura por flexão" típica por deformação plástica excessiva (DPE), mas com a laje se comportando assimetricamente (ver Fig. 13b). As lajes LAC-2 (pino para baixo), LAC-3 (estribos inclinados abertos) e LAC-4 (estribos fechados verticais) tiveram o modo de ruptura classificado como flexão\* (escoamento da armadura de flexão) / punção, pois romperam sem dúvidas por punção, mas a ruptura foi classificada também como flexão\* pois toda a armadura de flexão já tinha atingido o escoamento (ver Fig. 13c).

Com relação ao padrão de fissuração, as fissuras se desenvolveram de forma semelhante em todas as lajes. Surgem primeiras as radiais, saindo do canto do pilar em direção ao bordo da laje, para cargas em média 30% da carga de ruptura, enquanto que as fissuras circunferenciais surgiram para 66,6% da carga de ruptura conectando-se as fissuras radiais. A Fig. 13d apresenta o padrão de fissuração de uma das lajes ensaiadas.

Figura 13- Ruptura por flexão / cisalhamento nas nervuras da laje LR-2 (a), ruptura por flexão (DPE) da laje LAC-1 (b), ruptura por flexão / punção (c) e padrão de fissuração da laje (d) LAC-3
