Viaduto Batalha dos Guararapes: Uma análise técnica do acidente no Bloco do Pilar P3

Batalha dos Guararapes Viaduct: Technical analyse of accident in block of Pillar P3

Leandro Cupertino Correia (1); Raul Neuenschwander (2); Ayrton Hugo de Andrade e Santos (3)

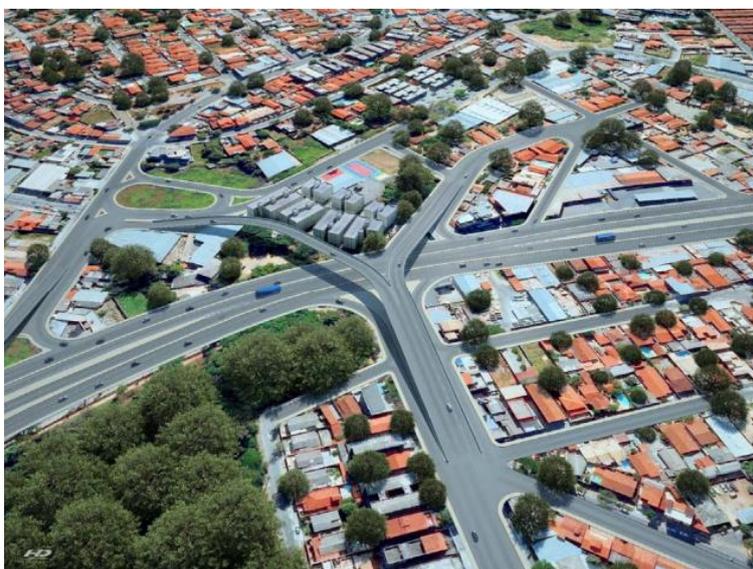
Um das intervenções previstas era o Viaduto General Olympio Mourão Filho, popularmente conhecido como Viaduto Batalha dos Guararapes. A figura 1 ilustra a concepção proposta para este viaduto, que teria duas alças e vãos que alcançariam quase 80 metros de extensão entre os apoios, sendo orçado em quase R\$ 15 milhões e com previsão de conclusão em 14 meses.

Figura 1 – Concepção do Viaduto Batalha dos Guararapes (CONSOL(2014)).

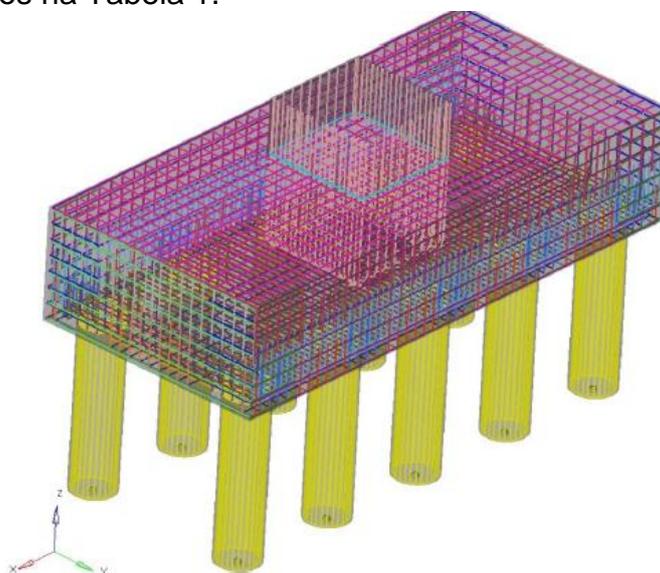
O tamanho médio dos elementos foi de 10cm, de modo que cada elemento satisfaça as condições de equilíbrio individualmente e que sejam cumpridas as condições de compatibilidade geométrica do modelo. Cada componente foi discretizado individualmente, conectados uns aos outros pelos nós, e em seguida foram reunidos formando o modelo como mostra a figura 9.

Figura 9 – Modelo numérico do bloco do pilar P3

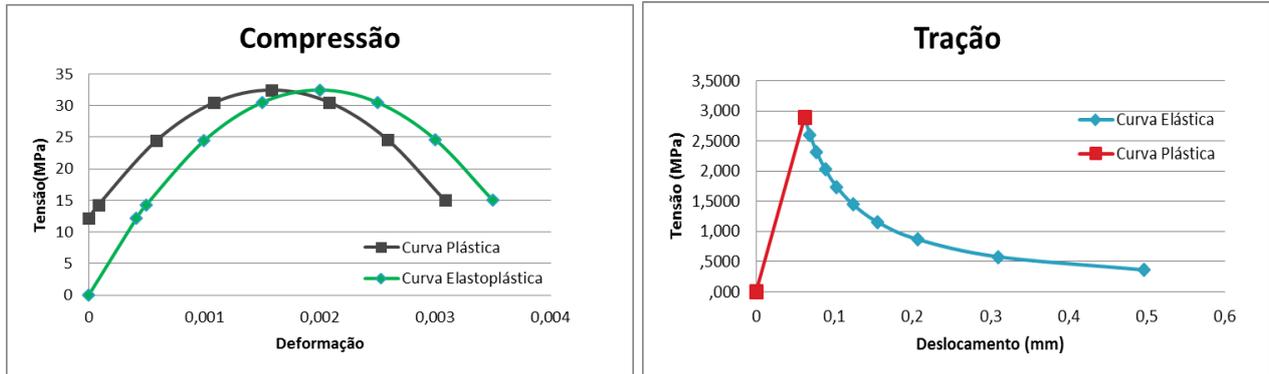
geradas as curvas apresentadas na figura 11 a partir das características do concreto e da armadura apresentados na Tabela 1.

Figura 11 – Curvas de tração e compressão para o concreto adotado na OAE

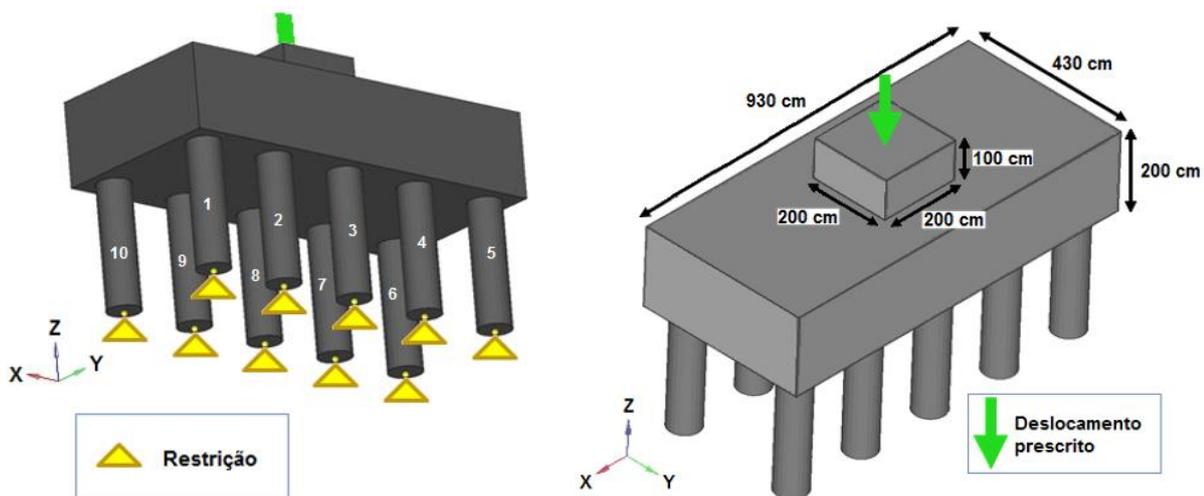
Para a modelagem do bloco foram colocadas as condições de contorno, conforme indicado na figura 12, considerando uma carga de ruptura das estacas de 500 toneladas. Para simular a carga atuante foi aplicado um deslocamento de uma placa rígida em contato com a seção transversal do pilar, por meio de deslocamentos prescritos, avaliando-a a cada passo do processamento.

(a) – Condições de contorno e nº das estacas (b) – Deslocamento prescrito

Figura 12 – Modelagem do bloco do Pilar P3
