Viaduto Batalha dos Guararapes: Uma análise técnica do acidente no Bloco do Pilar P3

Batalha dos Guararapes Viaduct: Technical analyse of accident in block of Pillar P3

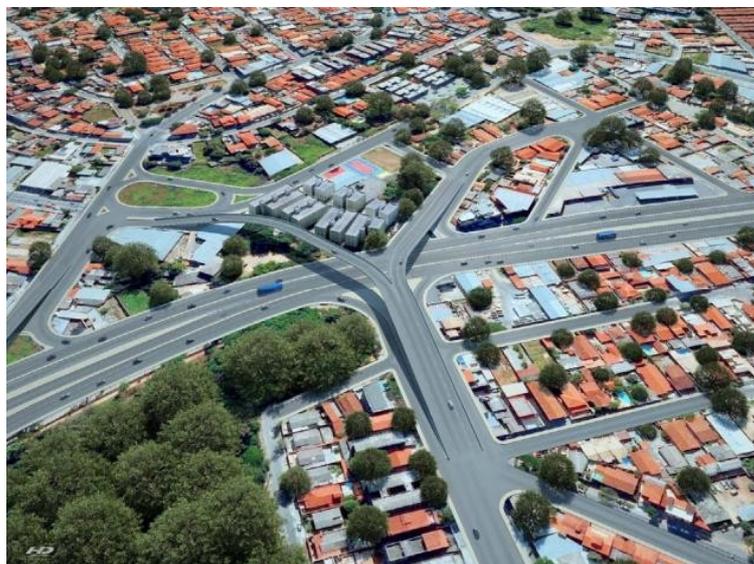
Um das intervenções previstas era o Viaduto General Olympio Mourão Filho, popularmente conhecido como Viaduto Batalha dos Guararapes. A figura 1 ilustra a concepção proposta para este viaduto, que teria duas alças e vãos que alcançariam quase 80 metros de extensão entre os apoios, sendo orçado em quase R\$ 15 milhões e com previsão de conclusão em 14 meses.

Figura 1 – Concepção do Viaduto Batalha dos Guararapes (CONSOL(2014)).

Após a construção do viaduto, em 3 de julho de 2014, durante a retirada do escoramento utilizado para execução da alça sul do viaduto, ocorreu o acidente que chocou a população, não só do Brasil, mas de todo o mundo.

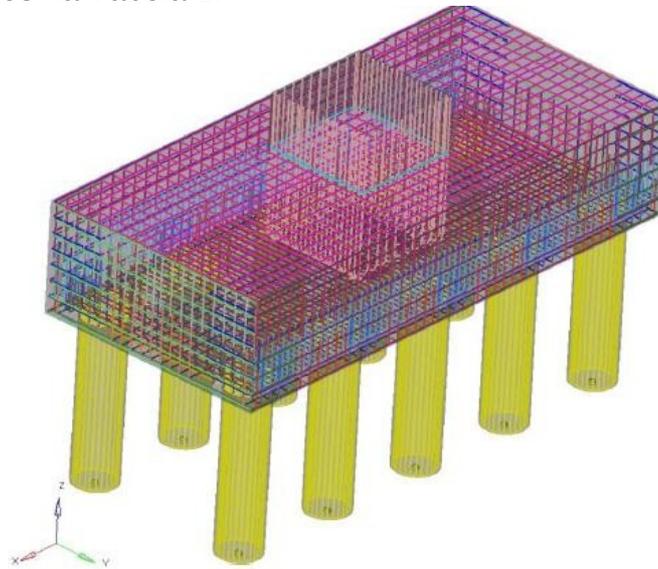
Figura 9 – Modelo numérico do bloco do pilar P3

Considerando as informações disponibilizadas, acerca da maneira que ocorreu o acidente, e considerando a concepção adotada no projeto executivo do Viaduto Batalha dos Guararapes, a modelagem buscou reconstruir o bloco de sustentação do Pilar P3, que sofreu colapso estrutural. A simulação utiliza o software ABAQUS - 6.13 (Hibbit et al., 2009) e foi realizada comparando duas situações distintas, sendo o bloco conforme construído e o bloco sem armaduras. O bloco conforme construído, não apresentava armadura destinada especificamente para resistir aos esforços solicitantes de punção do pilar no bloco. Já a opção de modelar o bloco sem armadura se deve ao processo de modelagem, onde foi observado que o conjunto sem armadura, durante o processamento de análise para verificação de consistência do modelo, já acusava uma ruptura com uma carga compatível com a que atuava no bloco quando do colapso. Além disso, a NBR 6122:2010 sinaliza que blocos de fundação são elementos dimensionados de modo que as tensões de tração nele resultantes sejam resistidas pelo concreto, sem necessidade de armadura.

O tamanho médio dos elementos foi de 10cm, de modo que cada elemento satisfaça as condições de equilíbrio individualmente e que sejam cumpridas as condições de compatibilidade geométrica do modelo. Cada componente foi discretizado individualmente, conectados uns aos outros pelos nós, e em seguida foram reunidos formando o modelo como mostra a figura 9.

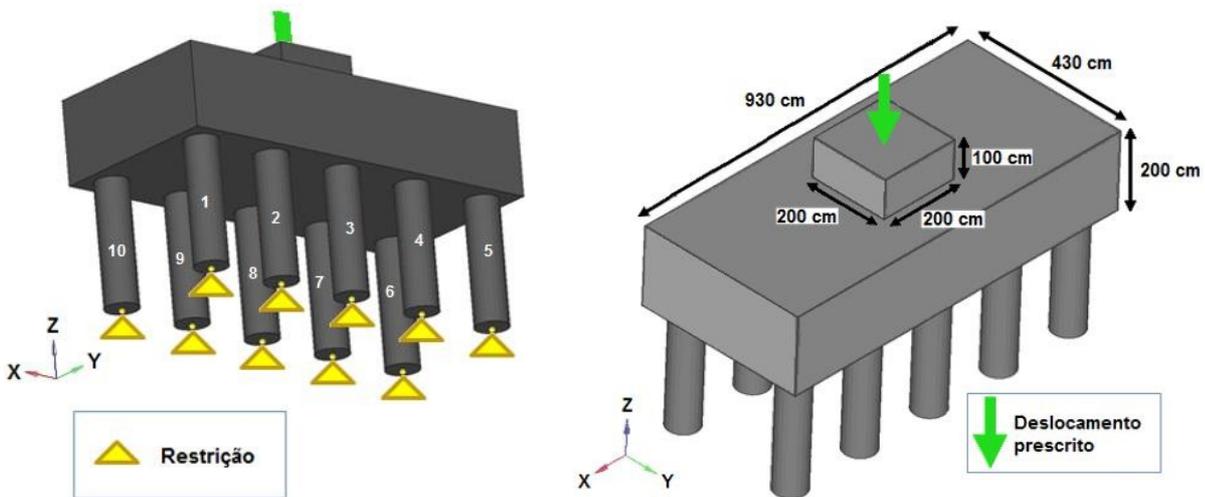
Para a modelagem do bloco foram colocadas as condições de contorno, conforme indicado na figura 12, considerando uma carga de ruptura das estacas de 500 toneladas. Para simular a carga atuante foi aplicado um deslocamento de uma placa rígida em contato com a seção transversal do pilar, por meio de deslocamentos prescritos, avaliando-a a cada passo do processamento.

(a) – Condições de contorno e nº das estacas (b) – Deslocamento prescrito Figura 12 – Modelagem do bloco do Pilar P3
